# Gutachten über den Verkehrswert

i.S.d. § 194 BauGB · Erbauseinandersetzung

### Reihenmittelhaus (Baujahr 1967) · Berlin

Allotriaweg 11 in 12000 Berlin (fiktive Anschrift), Grundstück 431 m<sup>2</sup> zuzüglich Verkehrs- und Gemeinschaftsflächen, eingeschossig mit Keller, Garage im Bauwich

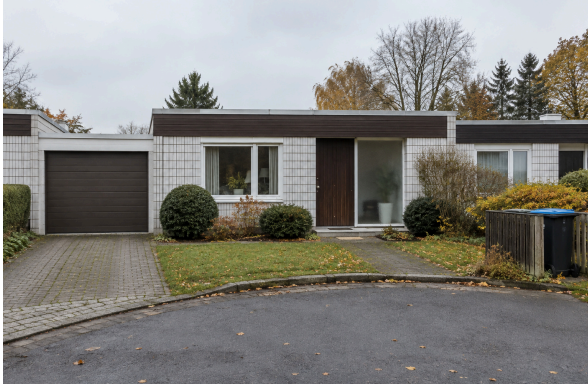
Straßenansicht mit Garage, Sackgasse und Müllplatz **Musterfoto**

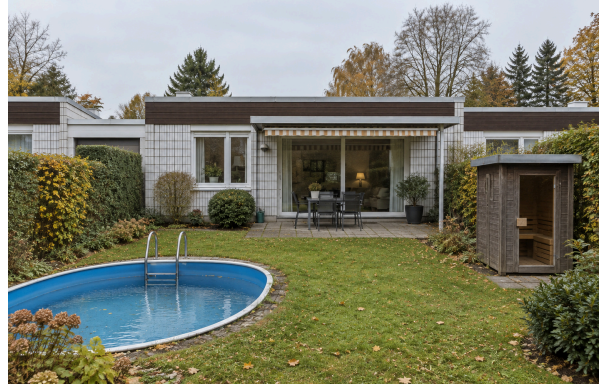
| Besonderheiten: | Schwimmbecken (Baujahr 1992, Folie 1996), teilweise überdachte Terrasse mit Markise, Sauna (Baujahr 1972) mit defektem Thermostat, Garage im Bauwuch |

Gartenseite mit Terrasse, Schwimmbecken und Sauna **Musterfoto**

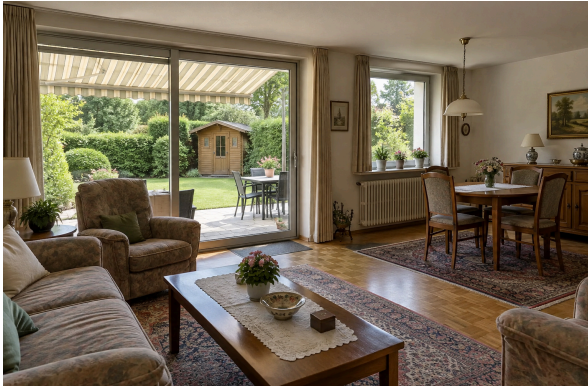
Wohnzimmer mit Parkett und Schiebeelement **Musterfoto**

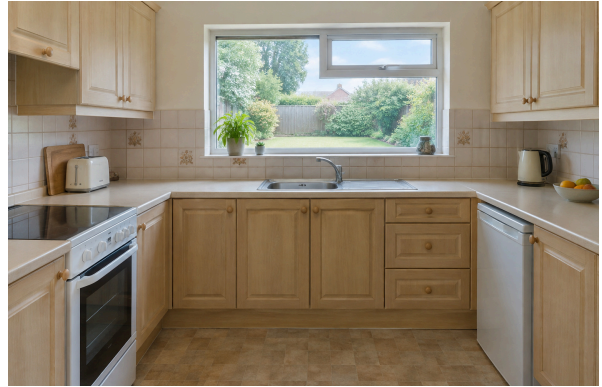
Küche (Baujahr 1991) **Musterfoto**

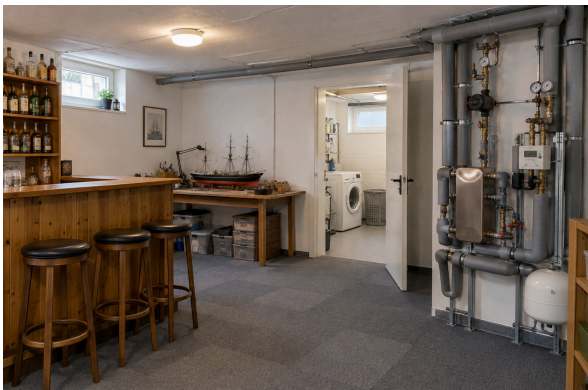
| Keller: | trocken; Bar, Hobbyraum, Waschraum und Werkstatt; Trinkwasser- und Schmutzwasserleitungen neu, Wärmeverteilung gedämmt |

Keller mit Bar und Fernwärme-Übergabestation **Musterfoto**

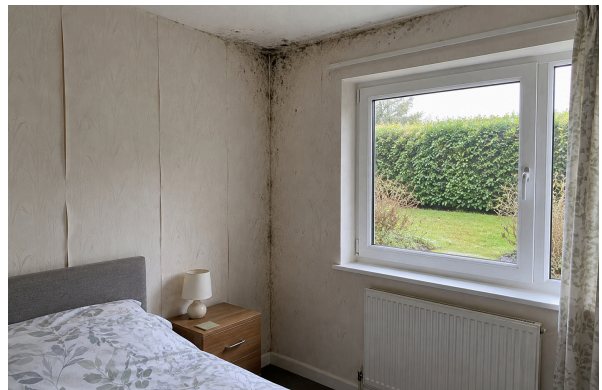
| Zustand: | gut erhalten; Flachdach, Wärmebrücken und Schimmelbildung erfordern Maßnahmen (Abschnitt 3.3.3) |

**Gesamtbeurteilung:** Das Gebäude befindet sich in gut erhaltenem Zustand. Der Grundriss ist gut geschnitten und zeigt den typischen Charme der Siedlungsbauten der 1960er Jahre. Durch die Bauart (fehlende Wärmedämmung, Wärmebrücken an den Außenwänden) zeigt sich Schimmelbildung. Das Flachdach ist 49 Jahre alt und steht vor der Erneuerung; bei der Erneuerung ist es nach dem Gebäudemodernisierungsgesetz zu dämmen. Das Objekt entspricht nicht mehr den heutigen energetischen Anforderungen. Die Maßnahmen sind in Abschnitt 3.3.3 als besondere objektspezifische Grundstücksmerkmale berücksichtigt.

Schimmelbildung an einer Außenwand (Wärmebrücke) **Musterfoto**

Die Beseitigung der Schimmelbildung und der Wärmebrücken (Nachbesserung der vorhandenen Innendämmung) und die Reparatur von Sauna und Schwimmbecken stellen den mangelfreien Zustand her. Sie sind Instandsetzung, keine Modernisierung, und ergeben keine Punkte.
